# 特別史跡大坂城跡発掘調査( OS05 - 1次 )現地説明会資料

2006年2月15日(水)  
大阪市教育委員会  
財団法人 大阪市文化財協会

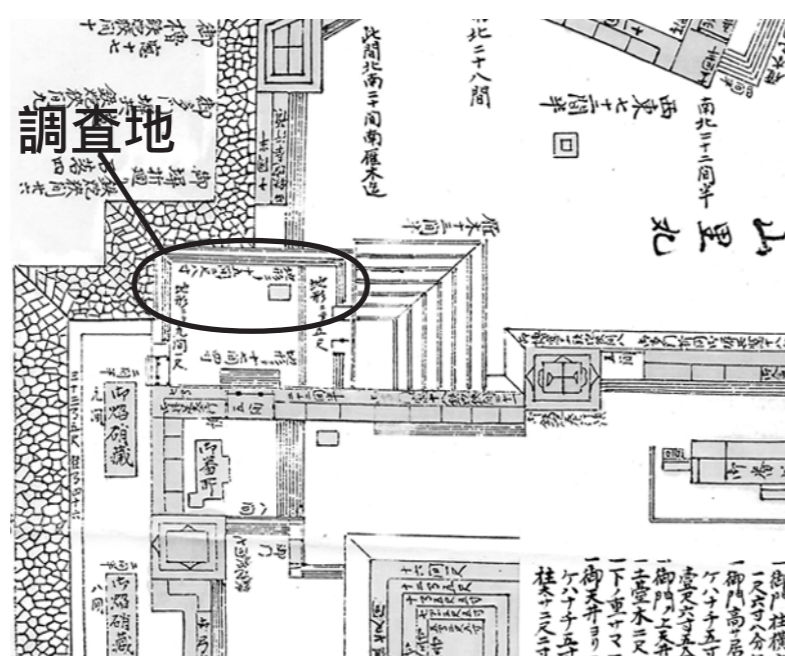
図5 大坂御城圖 寛文5(1665)年以前

今回の調査は、昭和29年から行われてきた石垣の保存修理事業の一環として、石垣や階段の構築法や石垣築造当初の姿を明らかにすることを目的として行われました。調査地は大坂城天守閣の北側の山里出枳形に位置します(図1)。松平筑前守(前田利常公)の丁場(工事担当区)に当たり、第2期工事(元和10(1624)年~寛永3(1626)年)で建設された場所になります(図2)。江戸時代の大坂城を描いた絵図の中で、寛永7(1630)年以前に描かれたと考えられる「大坂城普請丁場割之圖」(図4)や寛文5(1665)年以前の「大坂御城圖」(図5)には調査地東側に当たる地区に階段が見られ、当初から階段が見つかることは予想されていました。

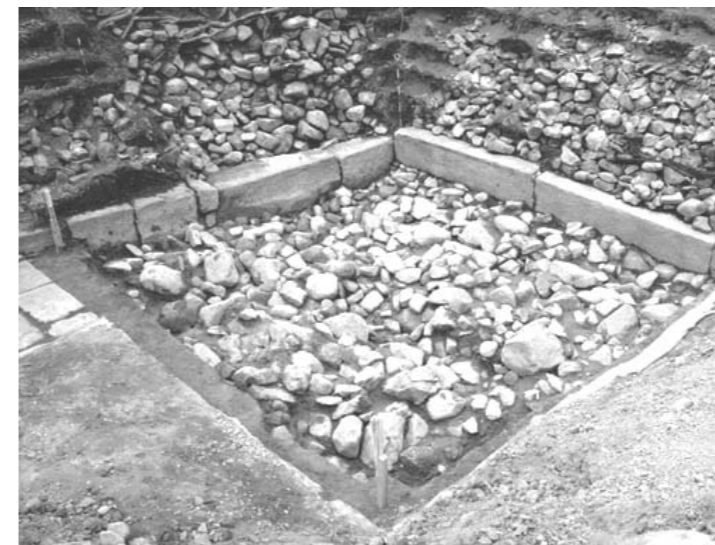
調査区のほぼ全体が裏込石で占められており(図9)、特に石垣の隅部に当たる 区ではその幅が4m以上ありました(図10)。

図9 区裏込石の状況

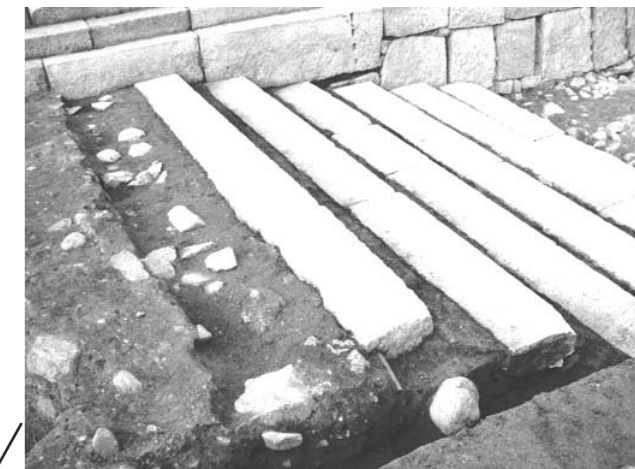
階段(雁木)図6)

花こう岩の石材を使用した階段が6段見つかりました。石材の幅は40~50cmで、厚さは約20cm、約15~20cmの間隔をあけて設置されています。階段(雁木)石の側面には「八」や「く」の字の刻印が確認されました。また、6段目の西側には階段と同方向の溝が見つかりました。溝の西肩がほぼ垂直な壁になっていること、幅がおよそ階段石の幅であることから階段石の抜き取りの跡の可能性がります。

図6 区階段遺構

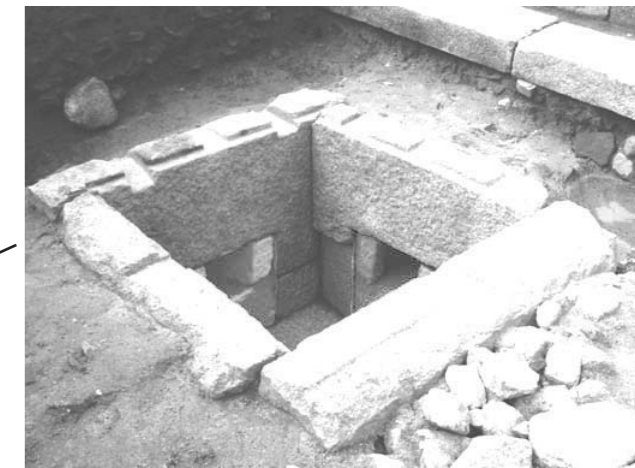
会所(図7)

一辺約160cmと約120cmの花こう岩を上下2段で組み合わせて造られていました。南東端の上面は火を受けて黒色~赤色に変色していました。また、上面には幅11~12.5cmの溝が1箇所もしくは3箇所切られています。会所内へ水を流し込むためのものではないかと考えられます。石の内側には幅約4~5cmの切り込みが見られます。会所を埋めていた埋土の上面に板材の焼けたものが見つかったことから、板で蓋がされていた可能性があり、蓋板をかけるための切り込みと考えられます。

会所の内部には、南側と西側に天井石と床石、側石で組まれた暗渠が確認されました。溝の3本切られた石に対してのみ暗渠が造られていました。出入口の幅約55~60cm、深さ約65cmあります。南側の出入口が石で蓋をされていたこと、埋土から瓦や磁器が見つかったことから、意図的に埋め戻されたと考えられます。南側の暗渠は南に向かって東へ4振っており、傾斜は南へ約10°あります。西側は西に向かって南へ5振っており、傾斜は西へ約7°あります。

図7 区会所および暗渠

暗渠(図7)

この会所と暗渠は、当時の土木技術を知る上でも重要な遺構であると言えます。

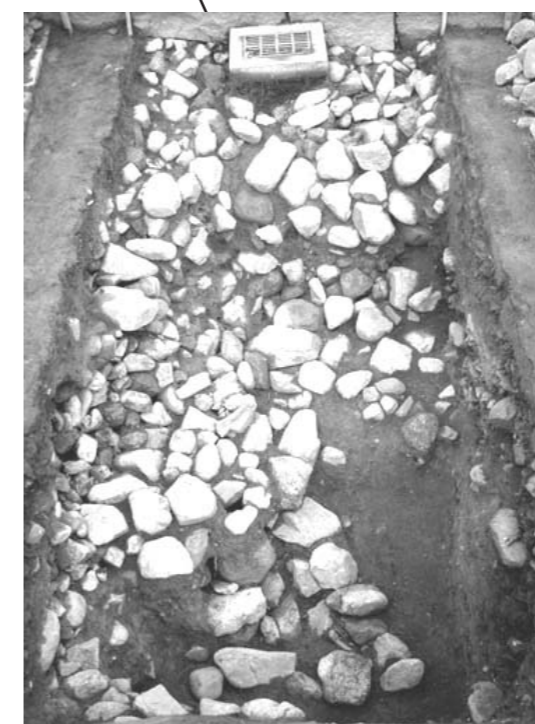
図10 区裏込石の状況

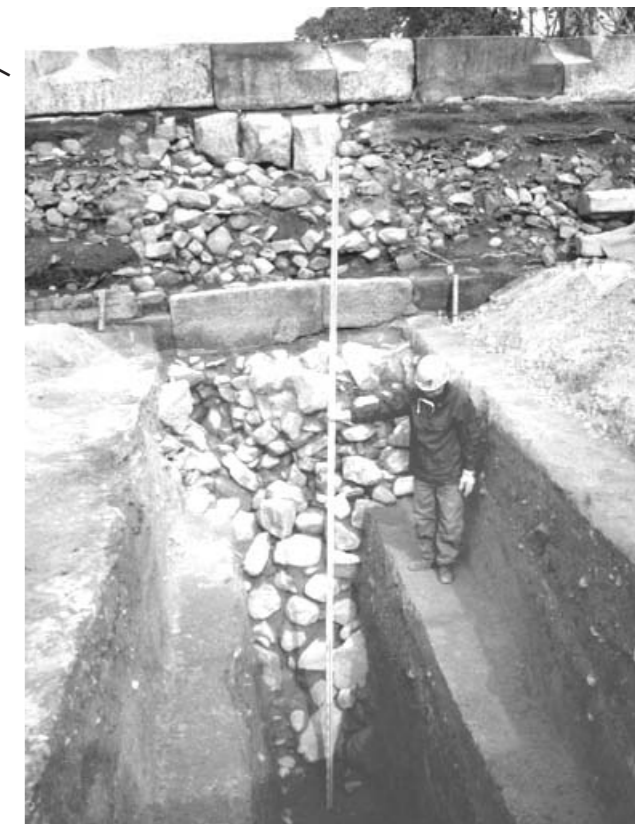
調査地中央部の 区では、石垣背面の裏込の状態が観察されました。裏込は排水の機能を果たし、石垣の崩壊を防ぐためのもので、約3mの深さまでの裏込石を確認しました(図8)。

図8 区裏込石の状況
