難波宮跡発掘調査（NW07 - 2次）現地説明会資料

2007年12月8日（土）

大阪市教育委員会

財団法人 大阪市文化財協会

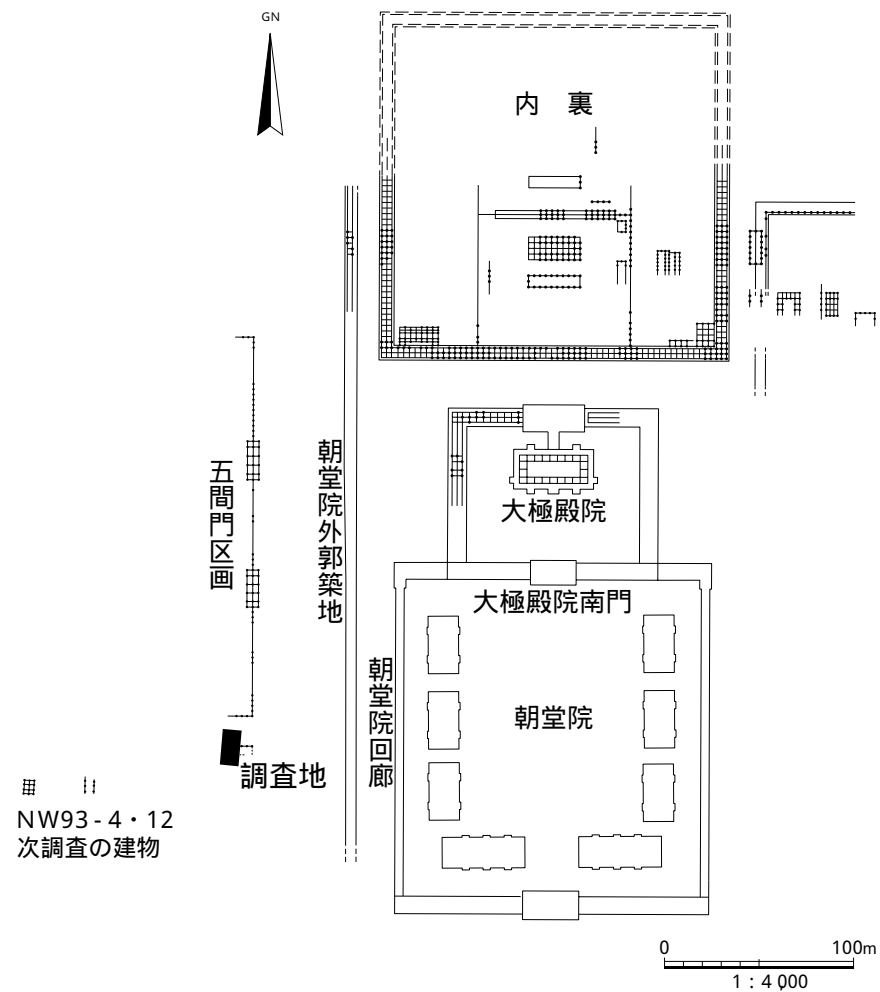
図1 後期難波宮の遺構配置と今回の調査地位置図

今回の調査地は史跡難波宮跡内の後期難波宮朝堂院の西外郭築地の西側で、五間門をもつ区画(五間門区画)の南端から15m程南側にあたります(図1)。これまでの調査では五間門区画の南端から15m南側に、同区画の東面1本柱堀を南に延長したラインを東端として、西に延びる3つの柱穴が見つかりました。今回の調査はその西側で、柱列の続きを確認するために実施しました。

これまで五間門区画の南側の地域は調査例が少なく実態が不明でしたが、区画の有無はともかく、南柱列が見つかったことで、新たに建物が存在した可能性が出てきました。そうした建物の性格を考える上で一つの参考となるのが1993年に現独立行政法人大阪医療センター内で行われた調査(NW93 - 4・12次)の成果です。今回の調査地の西方約100mにあたり、五間門区画の南側にもう一つ区画があるとすれば、同調査地もその区画内に位置すると考えられます。同調査では後期難波宮期と推測される梁行2間の側柱建物と、桁行3間以上で梁行2間の総柱の掘立柱建物が見つかりました(図1)。総柱建物は床面に重量がかかる倉などに用いられた建築様式と考えられていることから、特別な性格をもつ空間であったとみられる五間門区画とは異なり、その南側には実用的な建物群が配置されていたと推測されます。

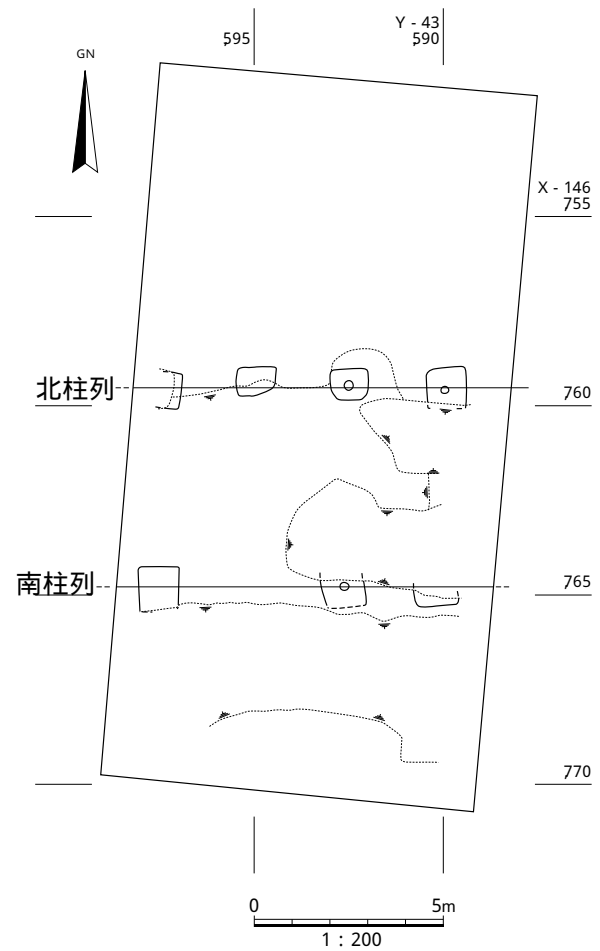
図2 今回の調査で検出した後期難波宮の柱穴平面図

地山の上面では後期難波宮の柱穴が計7つ見つかりました(図2)。そのうち4つは、これまでの調査で発見されていた柱列の延長上にあり、少なくとも7つの柱穴が東西方向に並ぶことが分かりました。それらの4つの柱穴は一辺が97～105cmの方形で、検出面からの深さは残りの良いもので60cm程度あります。東端とその西隣の柱穴では直径20～25cmの柱痕跡が確認され、柱間距離は約2.5mありました。一方、これらの柱列(以下、「北柱列」)の南側約5mのところには3つの柱穴が新たに見つかり、北柱列と平行する東西方向の柱列(以下、「南柱列」)がもう一列存在することが確認されました。南柱列の柱穴は一辺が115cm前後の方形で、そのうち柱痕跡が確認されたのは中央の1つだけですが、柱間距離は2.5mと5.0m程度と推定されます。5.0mの柱間には本来、もう1つ柱穴が存在していたとみられますが、豊臣期前後に削平された場所にあたり、確認することができませんでした。

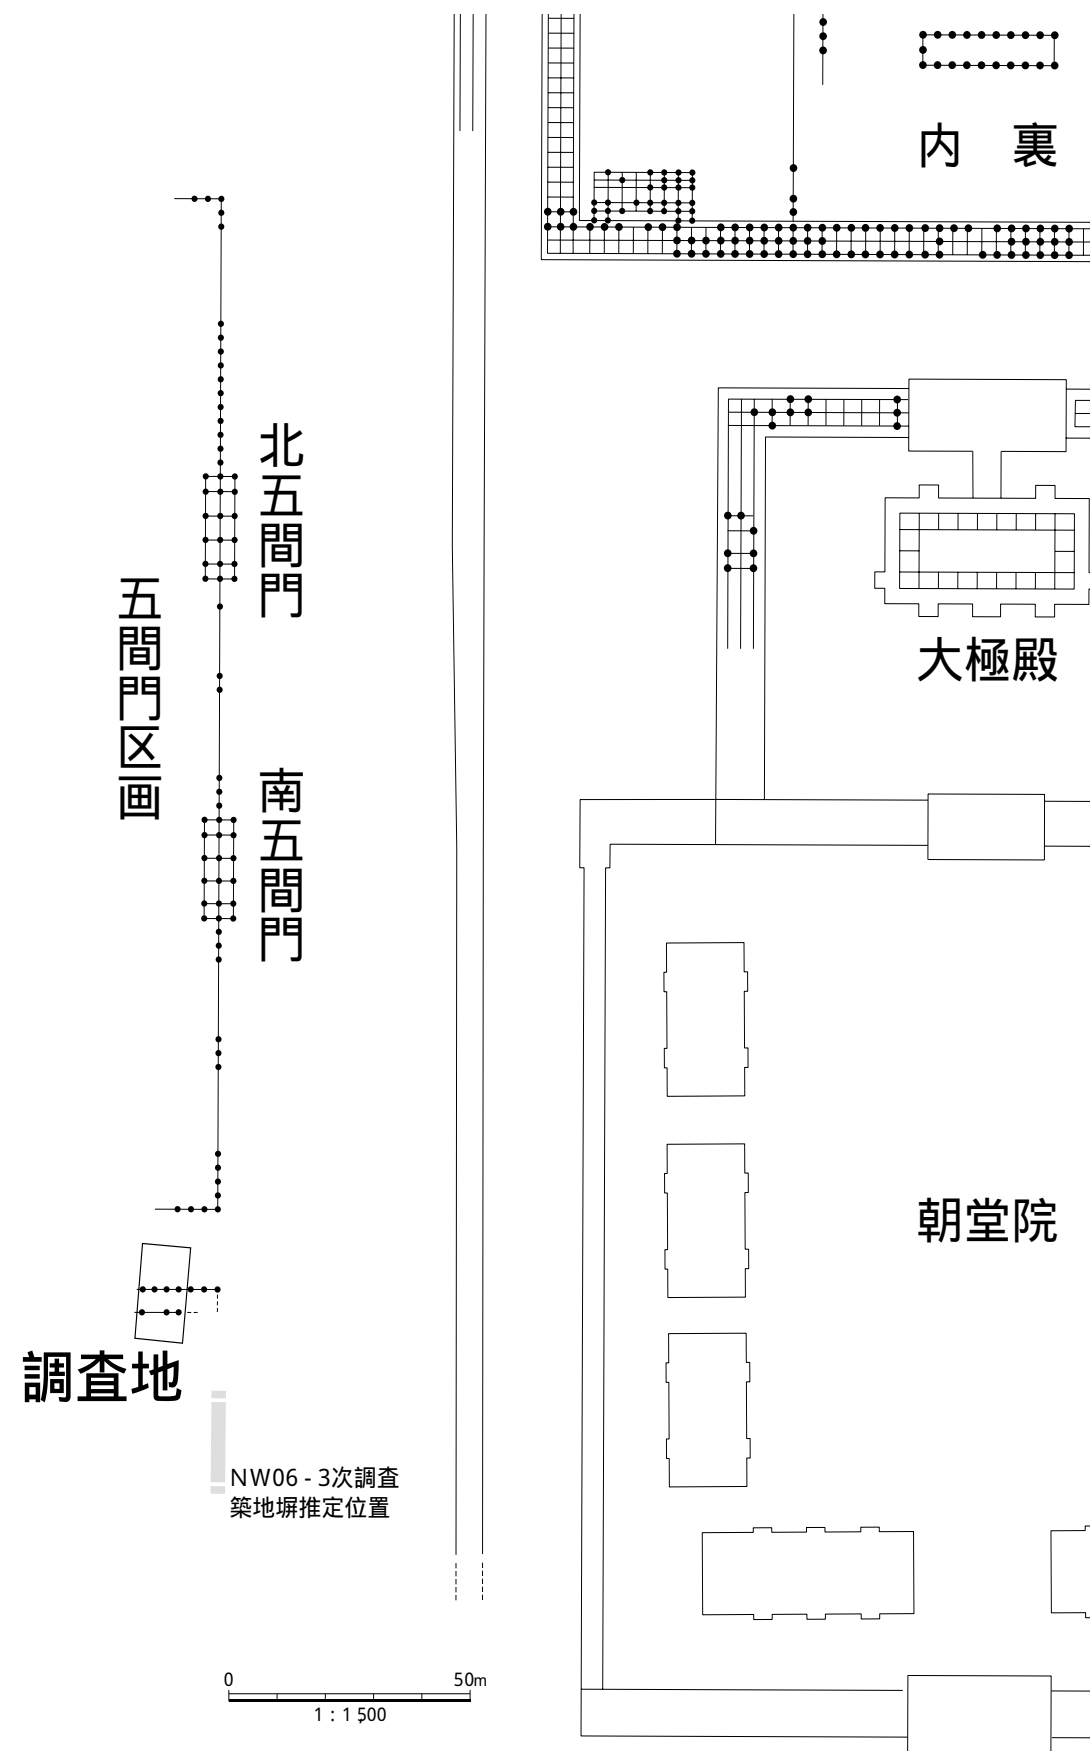
図3 後期難波宮五間門区画と調査地周辺の遺構配置図

に存在する建物など別遺構のものとなります。こうした考え方は区画の存在を前提としており、北柱列の東端が五間門区画の東面1本柱堀を南に延長したライン上に位置すること、南東約30mの場所で行われた昨年の調査ではそのライン上で築地堀の存在をうかがわせる南北方向の地山の高まりを検出したこと(図3)、また南柱列と北柱列では柱穴の規模に若干の差異が見られることなどを根拠として挙げるることができます。
