## ■ 今回の発見

大阪市教育委員会と(財)大阪市文化財協会、大阪歴史博物館は、今年10月から国史跡である難波宮跡(大阪市中央区法円坂)の発掘調査を行ってきました。これは、平成20年度の難波宮整備事業の一環として行っているものです。

## ■ 詳しい調査成果

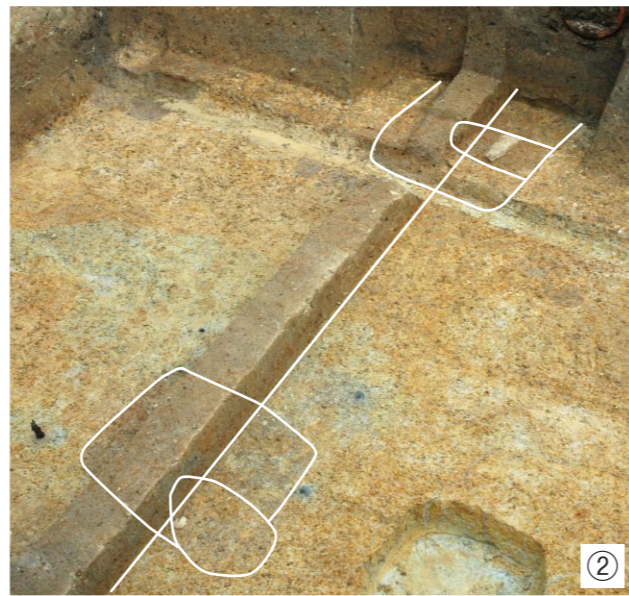
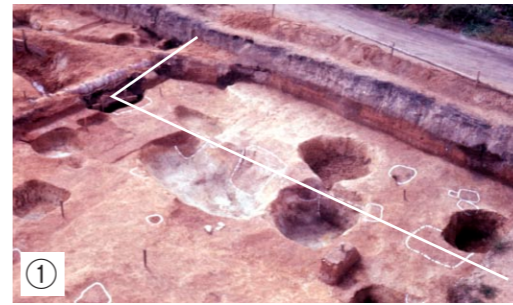
図2 今回の調査地と周辺での成果

調査地北部で、五間門区画の南を画する塀の柱穴が2つ見つかりました。柱の掘形(柱を据えるための穴)は一辺90cmの四角形で、柱は抜き取られていました。なお今回の調査地の約15m東では、約40年前の調査でこの区画の南東隅が見つかっています。

掘立柱建物を構成する柱穴が南北方向に3つ並んで見つかりました。柱の掘形はやはり四角形で3つともおおよそ一辺1.2m、柱の直径は約30cmだったようです。北端および南端の柱穴は、昨年度の調査の2列の東西方向の柱列の延長にあたります。加えて、中間にもうひとつ柱穴が見つかったことから、南北2間(5.3m)、東西7間(18m)の掘立柱建物であったことが明らかになりました。この建物の東辺と五間門区画の東辺とがぴったり揃うことから、五間門区画と同時に存在した建物であると考えられます。建物の性格は、難波宮の中での位置や構造・規模から、役人が働くような実用的な施設だったのでしょうか。

今回の調査で見つかった①五間門区画の南側の塀や②掘立柱建物は、後期難波宮朝堂院西側の構造を知る上での重要な手がかりとなります。すなわち、①によって五間門区画が広大な面積を区画するものであることを再確認し、また②によって朝堂院西側に官衙的な機能を持つ一画が存在する可能性が出てきました。
