■ 今回の発見

大阪市教育委員会と(財)大阪市文化財協会、大阪歴史博物館は、今年10月から国史跡である難波宮跡(大阪市中央区法円坂)の発掘調査を行ってきました。これは、平成20年度の難波宮整備事業の一環として行っているものです。

今回の調査では、後期難波宮(726～784年)について、大きく2つの成果がありました。

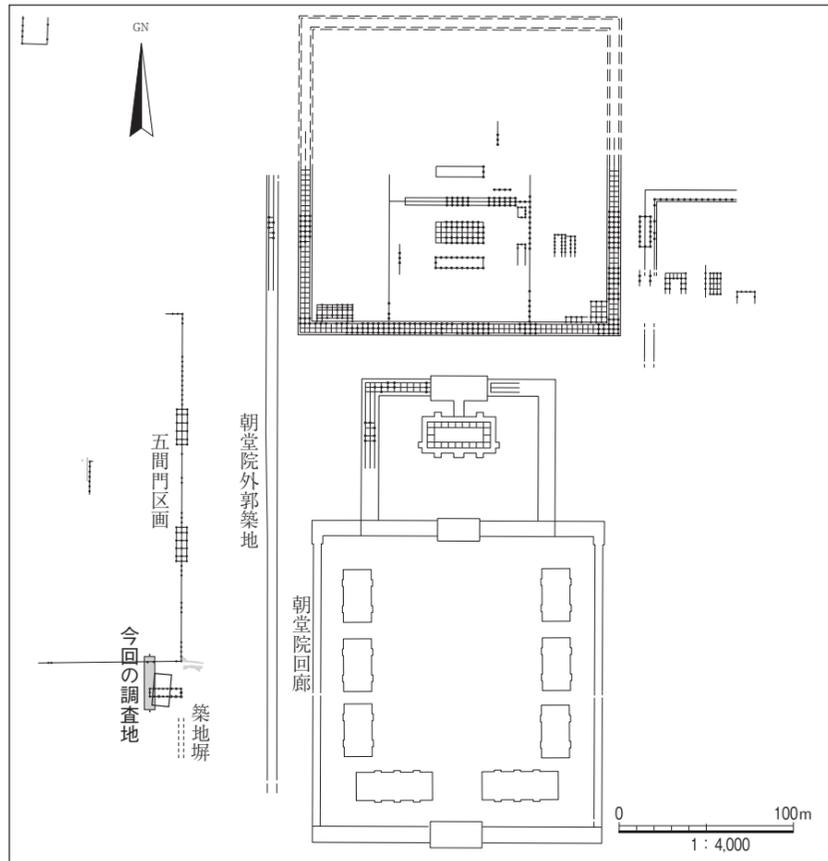
図1 後期難波宮と今回の調査地

今回の調査地は、後期難波宮朝堂院外郭築地の西側に位置します。調査地北半では五間門区画の南側を画する塀の延長が想定され、南半には昨年度の調査などで明らかになった東西方向の2列の柱列の西側延長が想定されていました。今回の調査では、これらの柱列の延長を確認し、それぞれの構造を確認することを目的としました。

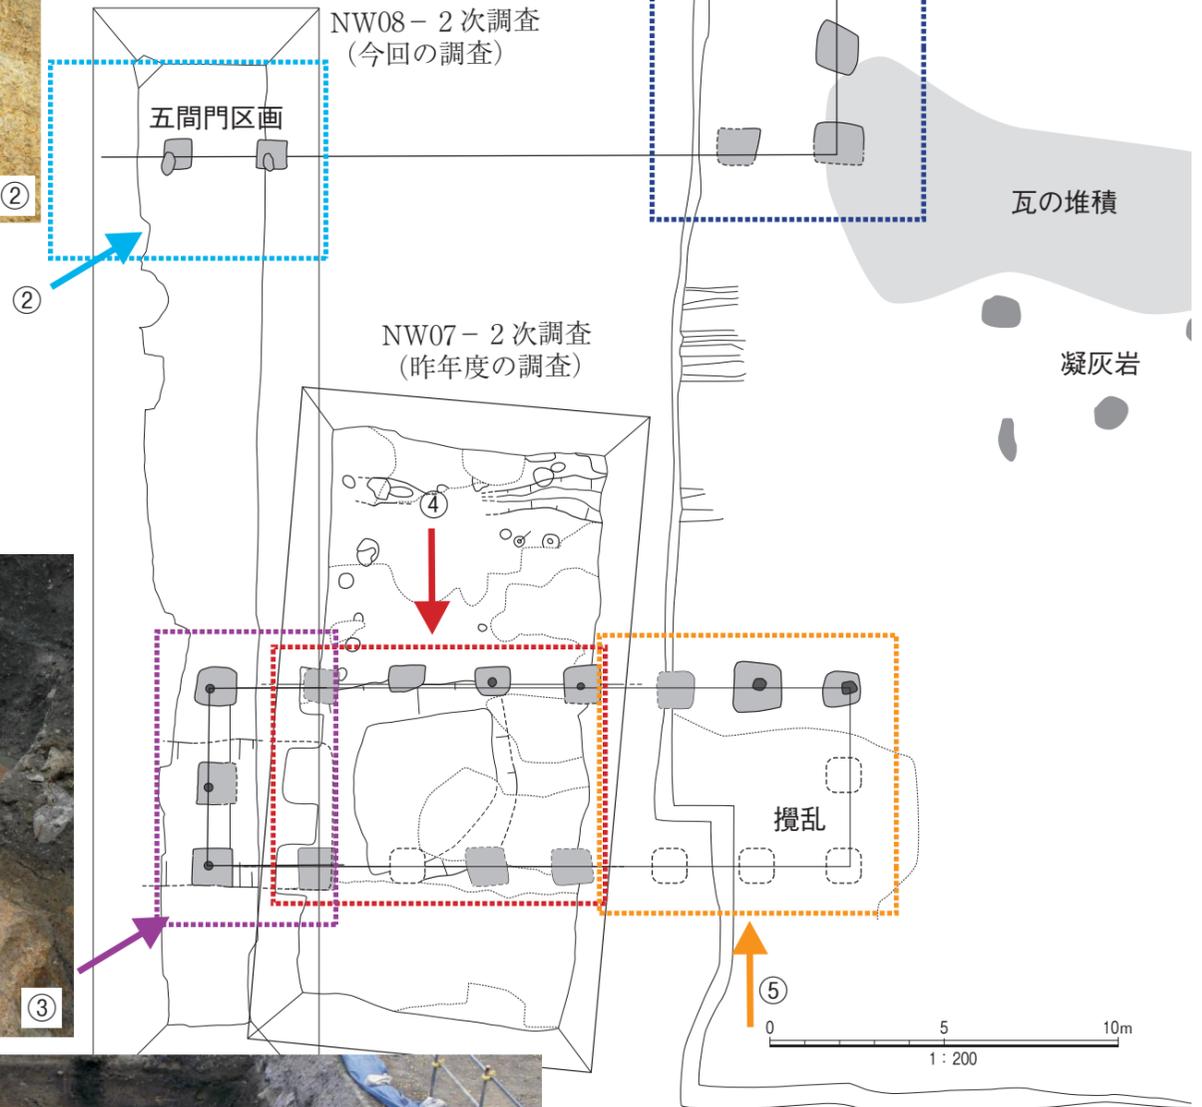
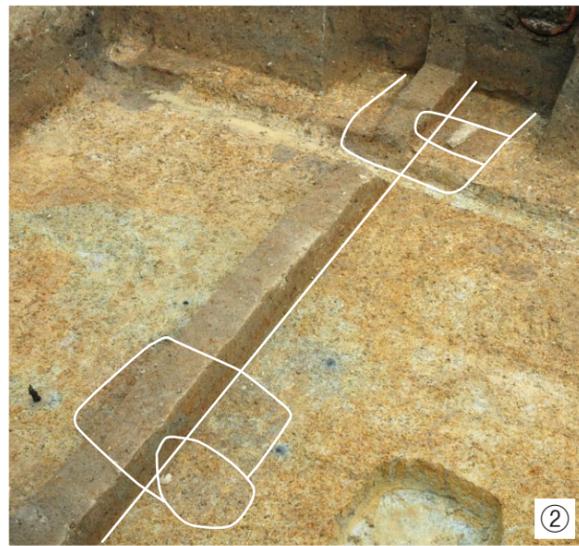
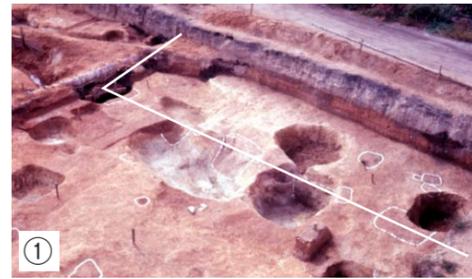
図2 今回の調査地と周辺での成果

調査地北部で、五間門区画の南を画する塀の柱穴が2つ見つかりました。柱の掘形(柱を据えるための穴)は一辺90cmの四角形で、柱は抜き取られていました。なお今回の調査地の約15m東では、約40年前の調査でこの区画の南東隅が見つかっています。

掘立柱建物を構成する柱穴が南北方向に3つ並んで見つかりました。柱の掘形はやはり四角形で3つともおおよそ一辺1.2m、柱の直径は約30cmだったようです。北端および南端の柱穴は、昨年度の調査の2列の東西方向の柱列の延長にあたります。加えて、中間にもうひとつ柱穴が見つかったことから、南北2間(5.3m)、東西7間(18m)の掘立柱建物であったことが明らかになりました。この建物の東辺と五間門区画の東辺とがぴったり揃うことから、五間門区画と同時に存在した建物であると考えられます。建物の性格は、難波宮の中での位置や構造・規模から、役人が働くような実用的な施設だったのでしょうか。
