## 現地説明会資料

2010年1月10日(日)

大阪市教育委員会・(財)大阪市文化財協会・大阪歴史博物館

## ■ 今回の発見

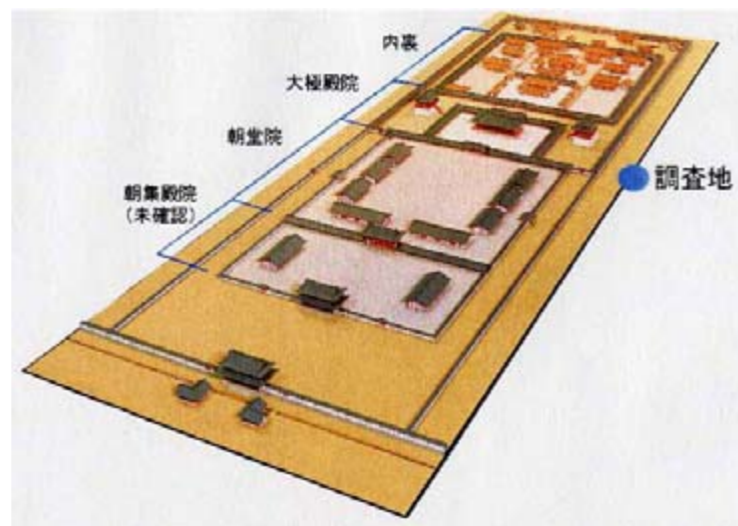
後期難波宮復元模型(大阪歴史博物館蔵)

後期難波宮は、神亀3年(726)に聖武天皇(在位:724～749年)によって前期難波宮と同じ場所に造られた。中心部は大極殿や8棟の朝堂、内裏などで構成される。このうち政務や儀式が行われた大極殿・朝堂は礎石建物で瓦葺屋根が採用されたが、天皇の居住空間である内裏は従来からの掘立柱建物で瓦を使用していない。天平16年(744)に一時的に首都になるが、翌年には平城京に再び都が遷され、以後は副都として機能した。延暦3年(784)の長岡宮造営のために宮殿の建物が解体されて、移築された。これによって難波宮は終焉する。

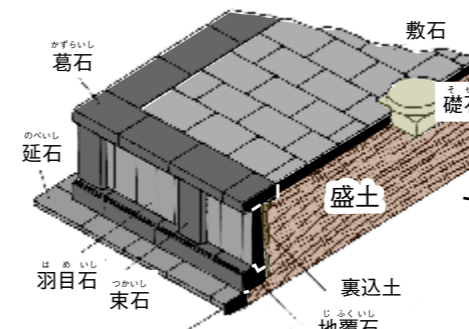
基壇の構造(奈良文化財研究所2003  
『古代の官衙遺跡』I所収図を原図とする)

基壇建物のイメージ(後期難波宮朝堂)  
(大阪歴史博物館蔵)

基壇あるいは地面の上に据え置いた礎石の上に柱を立て、上屋を組んだ建物。掘立柱に比べて建物が沈下しにくいとされている。屋根は瓦葺きであることが多く、後期難波宮でも大極殿や朝堂院などの礎石建物に瓦葺き屋根が採用されている。

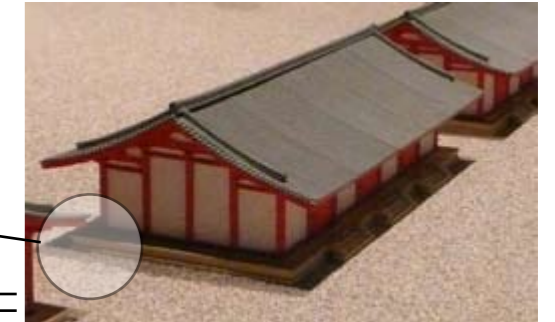
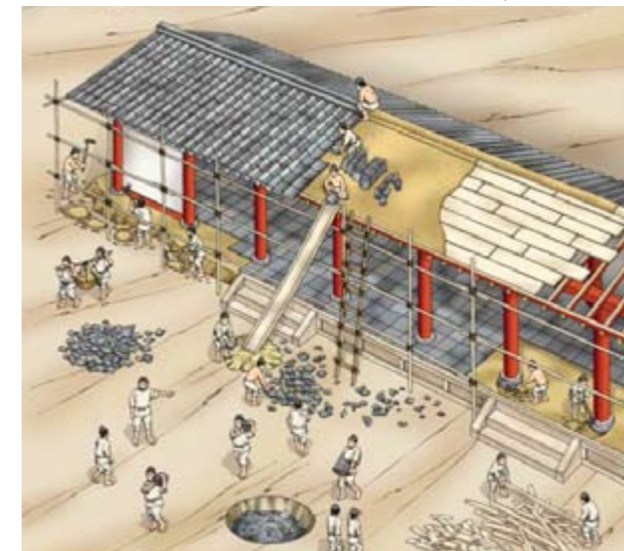
図2 基壇が解体され遺構となるまで

建物の解体：瓦をおろし、基壇石材を抜くとる(大阪歴史博物館展示パネルを加工)

基壇跡は東西約11m、南北5m以上の規模があります。朝堂など後期難波宮の他の建物を参考に考えると、調査区の南に延びる南北棟と考えられます。基壇は土を盛り上げて造成されていますが、土を堅くつき固める「版築」の痕跡は確認できませんでした。基壇の周辺では凝灰岩の破片が見つかり、建物の外装に使用していたものが解体の際に壊され飛び散ったものと考えられます。また重圏文軒丸瓦をはじめとする後期難波宮の時期の瓦も基壇の周辺から見つかっています。こうした状況から、今回検出した建物は朝堂などと比べればやや小型ながら、凝灰岩で覆われた基壇を持ち、重圏文の瓦で飾られた立派なものであったと考えられます。

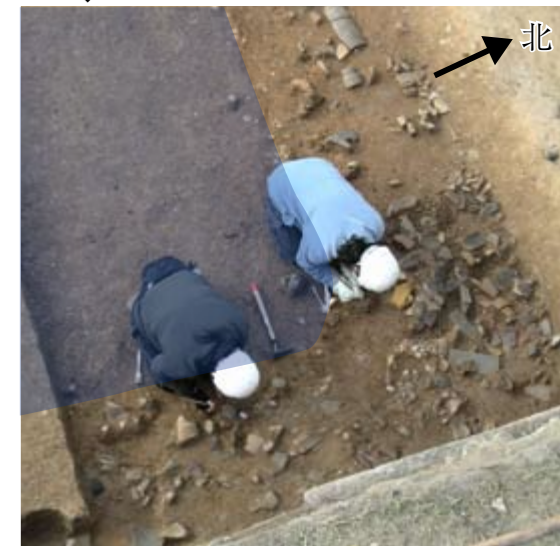
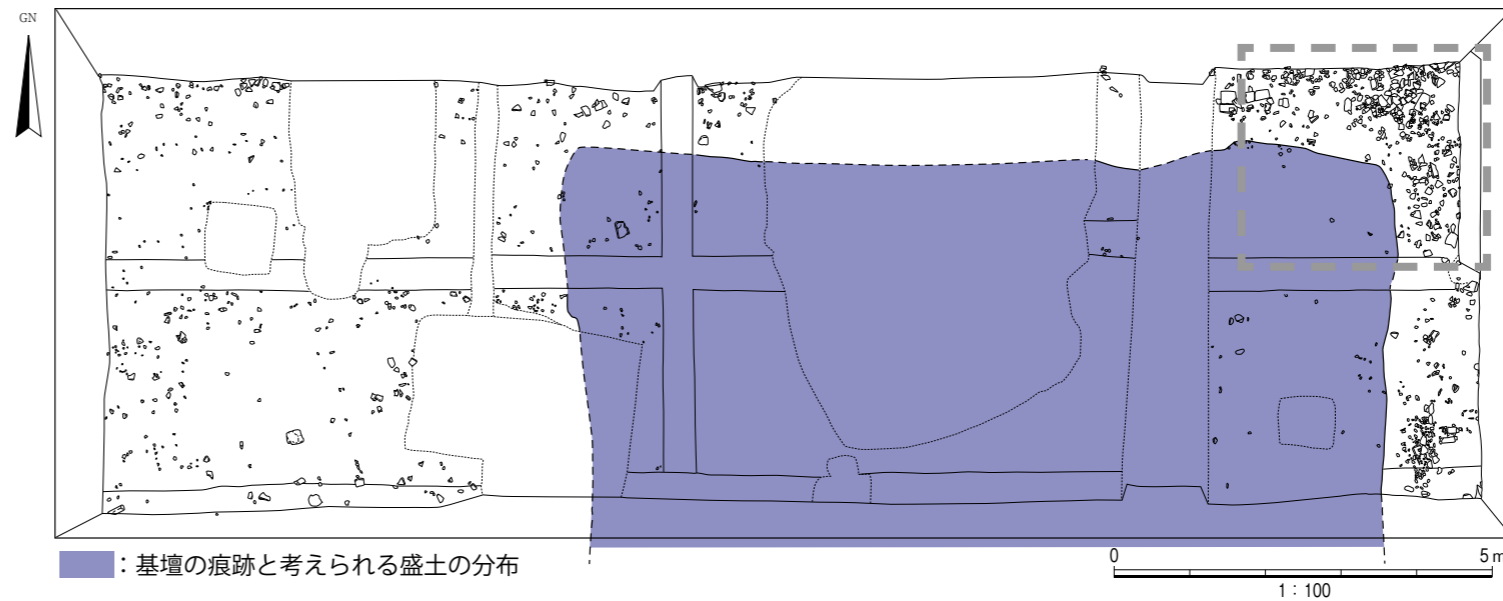
図3 今回みつかった遺構

今回の遺構が  
みつかったようす

調査地は近・現代の建物などで一部破壊されていましたが、各時期の地層が比較的良好に残っていました。江戸時代の地層の下には中世の耕作土があり、さらにその下で、後期難波宮の時期に属する建物の基壇跡が見つかりました。

また一般的に、後期難波宮の建物は後世の破壊を受けて残りがよくありませんが、今回は最大で高さ25cm分の基壇が残っていました。これにより難波宮の建築方法に関する具体的な資料が増えたことも、重要な成果と言えるでしょう。
