大坂城跡発掘調査（OS11-10次）

現地説明会資料

2011年12月24日(土)

大阪市教育委員会・(財)大阪市博物館協会 大阪文化財研究所

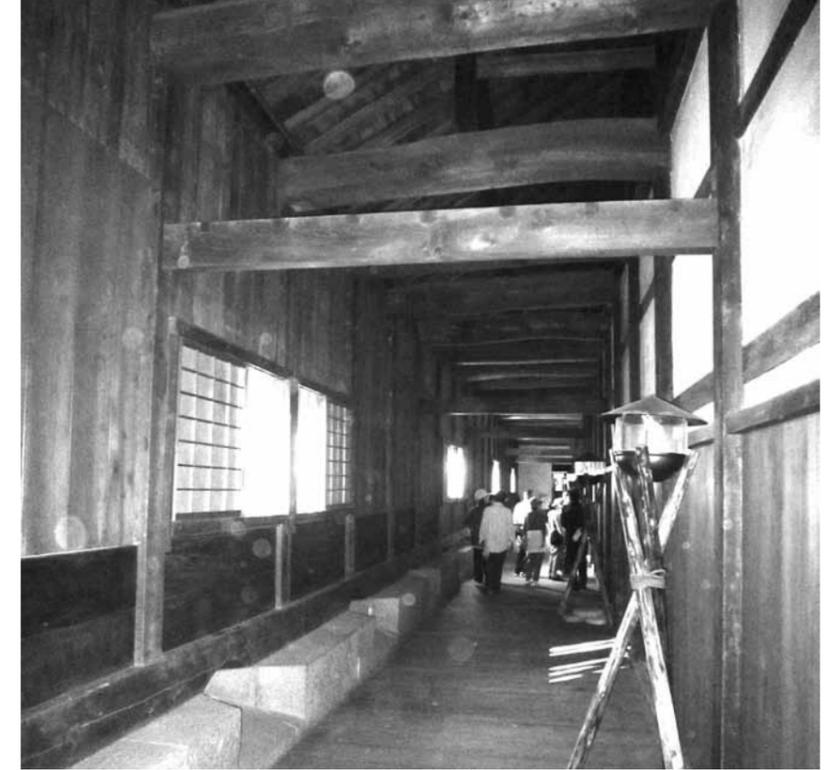
↑ 大手口に現存する多間櫓の内部

■ **多聞櫓**：「多聞(多門)」とは石垣の上に造られた長屋状建物のこと。石垣と塀をそろえた城壁としての機能と、兵士が詰めたり武器を納めたりする櫓・蔵としての機能を持っていた。江戸時代の大坂城には多くの多聞櫓があったが、現存するのは大手口枡形の石垣上に建つものだけである。

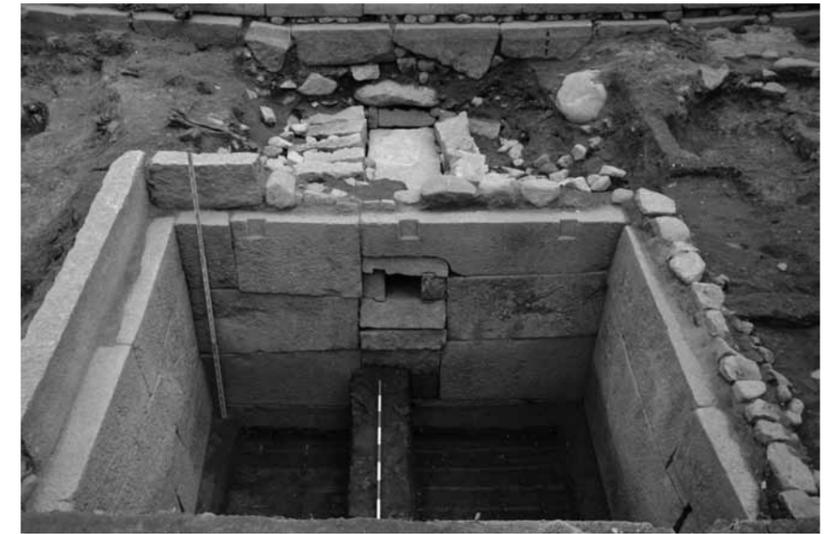
↑ D区で見つかった集水枡と排水路(西から)

雁木よりも内側では、江戸時代のごみ穴などのほか、大規模な集水枡を検出しました。この集水枡は石組みで、内法が南北3.9m、東西3.0mの長方形をしています。壁面に使用されている石材は、最大のもので一辺150cm、高さ80cmもあります。深さは2.5mで、底には板が敷かれていました。また、北西と南西の角には水路が接続し、東壁面には石組の排水路が取り付けられており、その先の石垣には排水口が設けられています。こうした構造から、この集水枡は城内の水をいったん溜めて砂や泥を沈殿させ、石垣の外へ排出するための施設であると考えられます。

集水枡の時期については、寛政年間(1789~1800年)に描かれた絵図に「沙留」(すなどめ/すなだまり)として四角い構造物が描かれており(図4)、今回検出した集水枡はこの「沙留」であると考えられます。また、排水路を設置するために掘られた穴からは、19世紀前半の陶磁器が出土しています。そして、集水枡は戊辰戦争で焼けた瓦によって埋められていました。したがって、この集水枡は遅くとも1800年には存在し、19世紀前半に改修を受け、戊辰戦争後に廃絶したことがわかります。
