大坂城跡発掘調査（OS11-10次）

現地説明会資料

大阪市教育委員会・(財)大阪市博物館協会 大阪文化財研究所

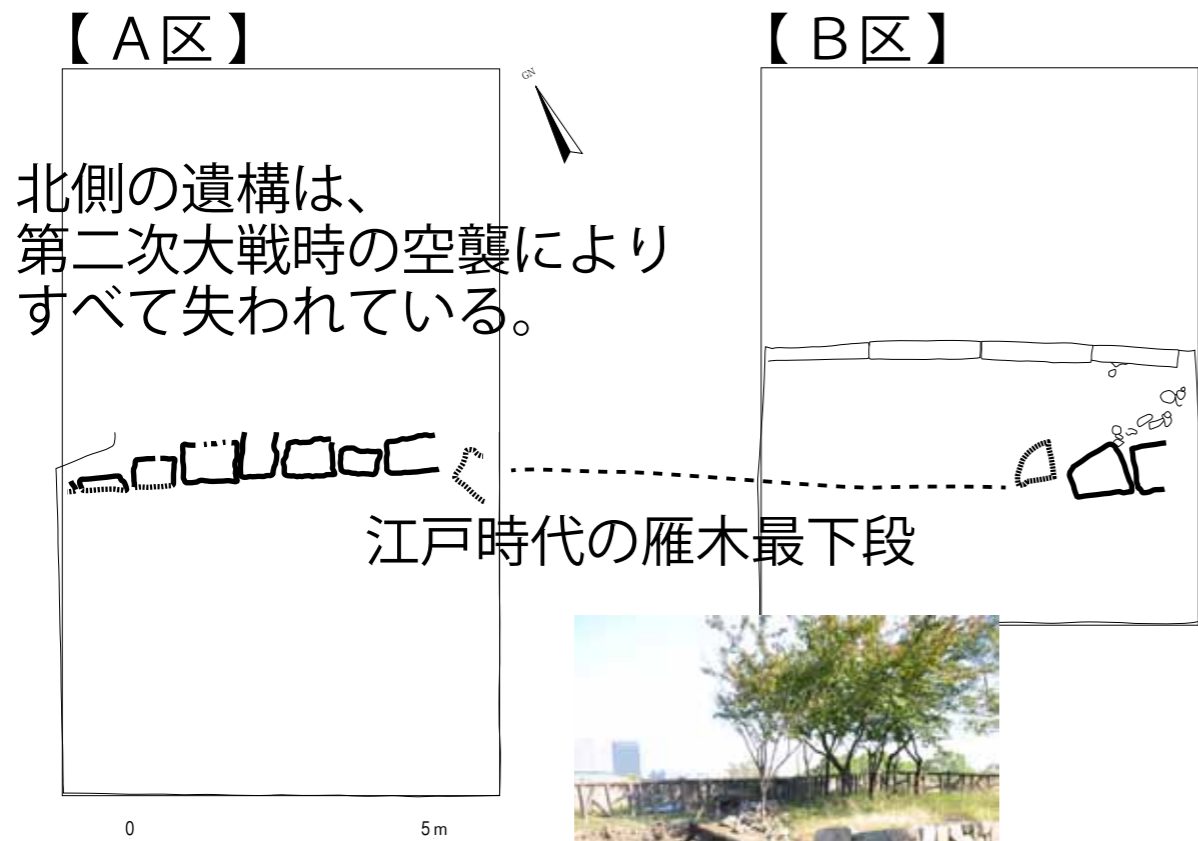
0 5m
図3 A・B区で見つかった遺構

【A・B区】：山里丸の北辺に設定したこの2つの調査区では、第二次世界大戦時の爆撃で江戸時代の遺構が大きく破壊されていました(図3)。雁木上段にあった多聞櫓は完全に失われており、雁木も最下段の石材のみが残存していました。そして、現在見ることのできる雁木は戦後の大阪城修復工事に際して積み直されたものであるとわかりました。

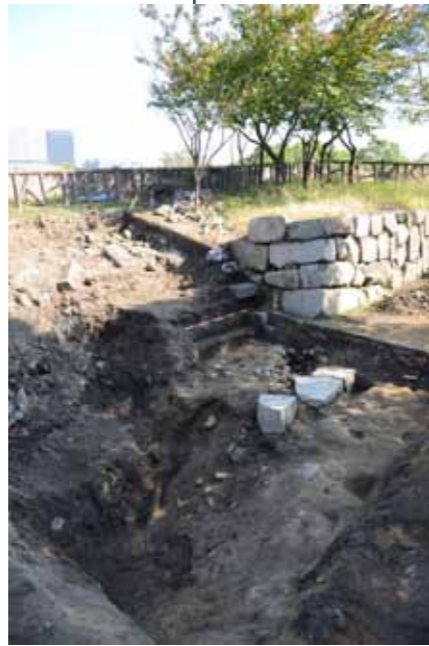
B区でわずかに残った雁木→
(手前の大きな穴は爆弾のあと、南西から)

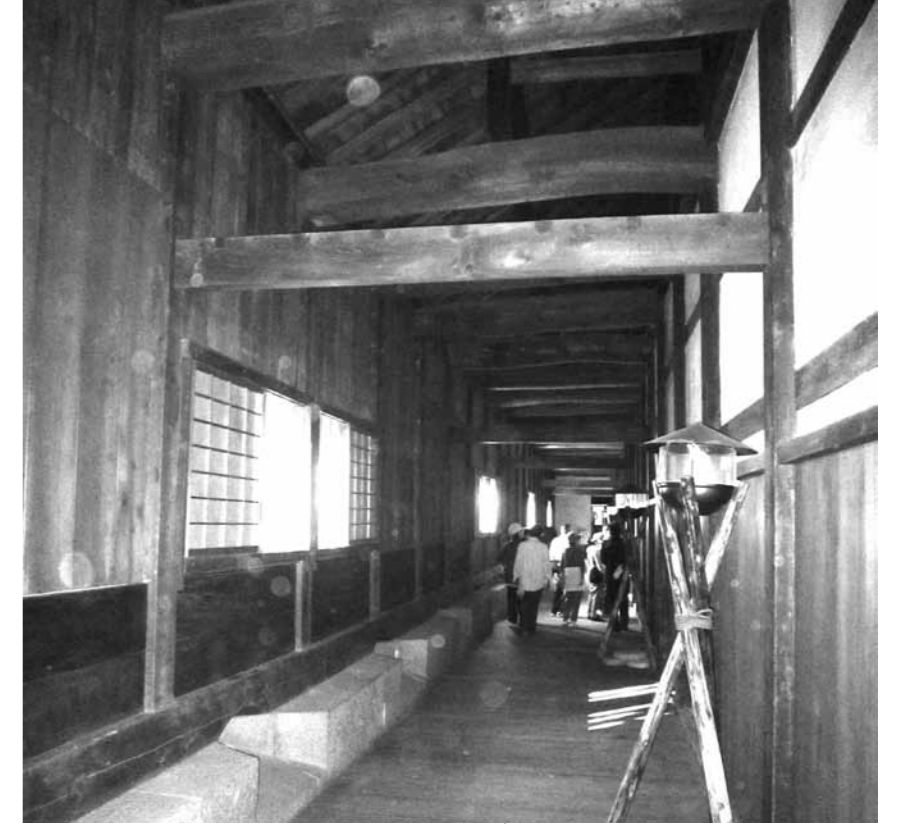
↑ 大手口に現存する多間櫓の内部

■ **多聞櫓**：「多聞(多門)」とは石垣の上に造られた長屋状建物のこと。石垣と塀をそろえた城壁としての機能と、兵士が詰めたり武器を納めたりする櫓・蔵としての機能を持っていた。江戸時代の大坂城には多くの多聞櫓があったが、現存するのは大手口枡形の石垣上に建つものだけである。

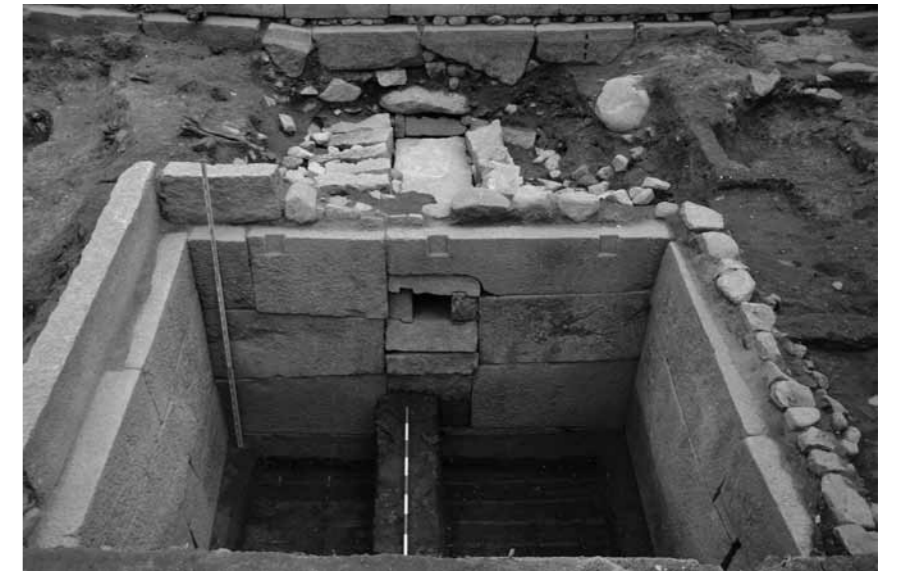
↑ D区で見つかった集水枡と排水路(西から)

雁木よりも内側では、江戸時代のごみ穴などのほか、大規模な集水枡を検出しました。この集水枡は石組みで、内法が南北3.9m、東西3.0mの長方形をしています。壁面に使用されている石材は、最大のもので一辺150cm、高さ80cmもあります。深さは2.5mで、底には板が敷かれていました。また、北西と南西の角には水路が接続し、東壁面には石組の排水路が取り付けられており、その先の石垣には排水口が設けられています。こうした構造から、この集水枡は城内の水をいったん溜めて砂や泥を沈殿させ、石垣の外へ排出するための施設であると考えられます。

集水枡の時期については、寛政年間(1789~1800年)に描かれた絵図に「沙留」(すなどめ/すなだまり)として四角い構造物が描かれており(図4)、今回検出した集水枡はこの「沙留」であると考えられます。また、排水路を設置するために掘られた穴からは、19世紀前半の陶磁器が出土しています。そして、集水枡は戊辰戦争で焼けた瓦によって埋められていました。したがって、この集水枡は遅くとも1800年には存在し、19世紀前半に改修を受け、戊辰戦争後に廃絶したことがわかります。
