やまざとまる
大坂城跡山里丸発掘調査の現場公開資料

平成 23 年 3 月 5 日 (土)
大阪市教育委員会
大阪文化財研究所

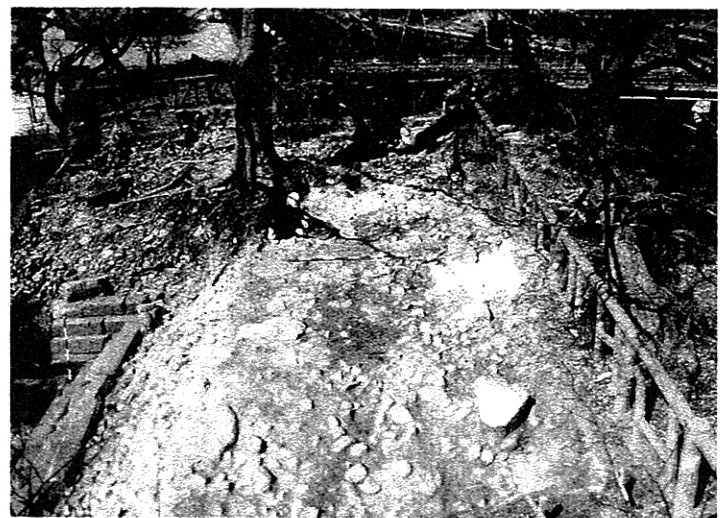
■多聞櫓の礎石列

- 一辺 0.5m から 1.0m の礎石約 20 個が見つかり、櫓の平面形が明らかになった。
- 建物の地面は、戊辰戦争(1868年)や、第二次世界大戦(1945年)による火災によって赤く焼けていた。
- 焼土からは多聞櫓に葺かれていた瓦が発見された。瓦には築造当初の江戸時代初めのもの、19世紀のものがある。
