# 大坂城跡発掘調査（OS15-4次）現地公開資料

2016年2月6日（土）・2月7日（日）

大阪市教育委員会・大阪市経済戦略局・（公財）大阪市博物館協会 大阪文化財研究所

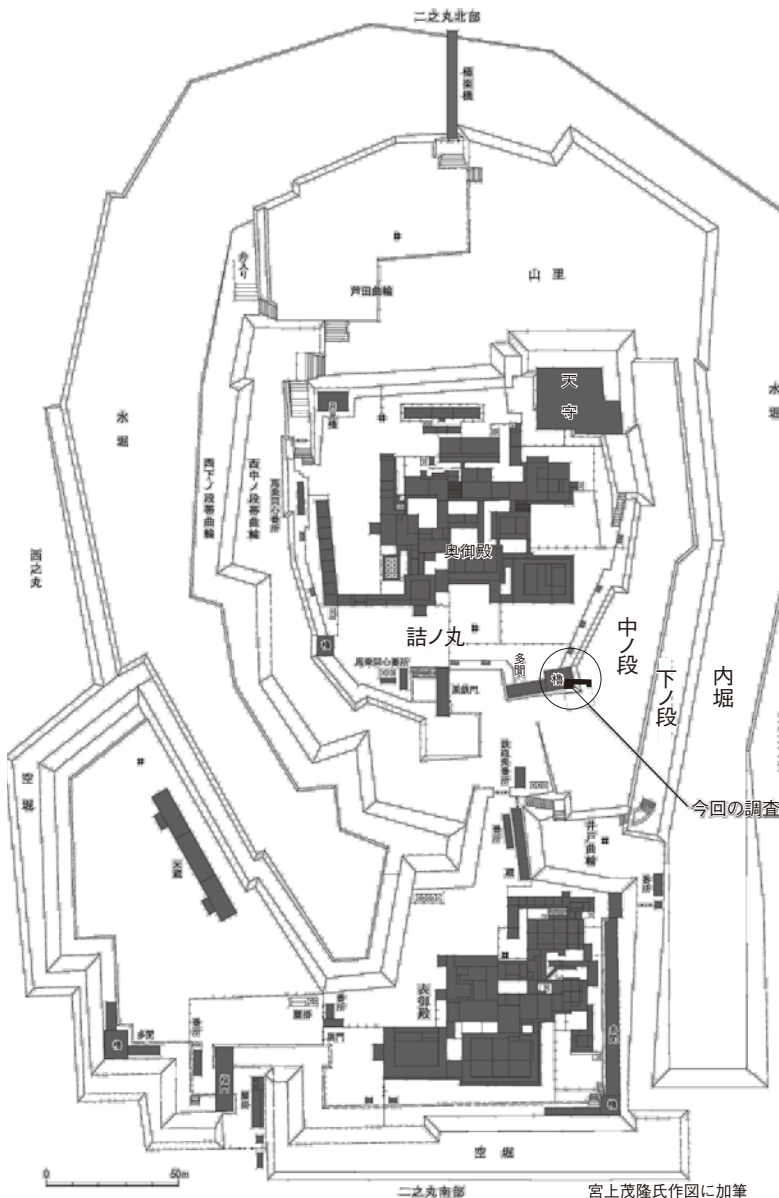
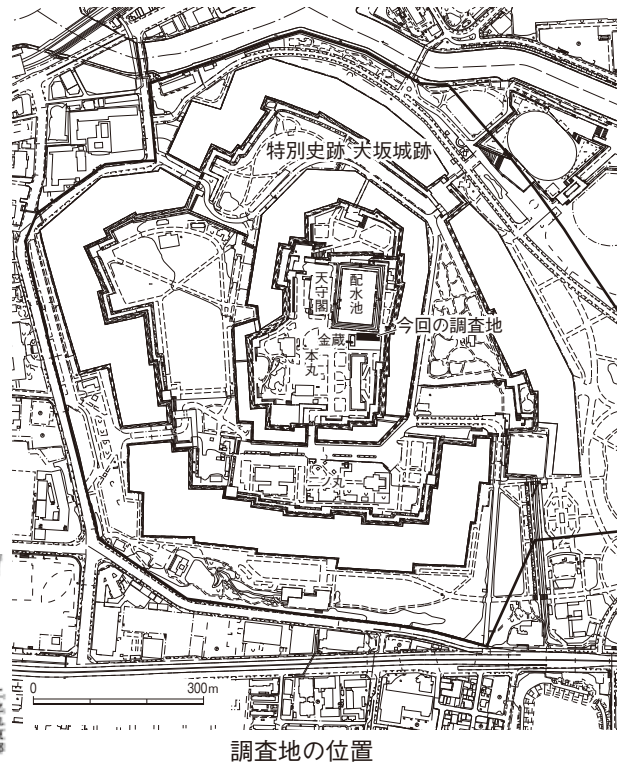
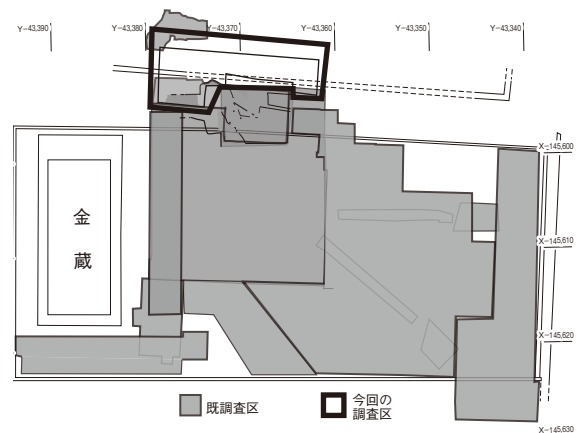
豊臣期大坂城の復元図と調査位置

（宮上茂隆 1967、「豊臣秀吉築造大坂城の復元的研究」『建築史研究』第37号より）

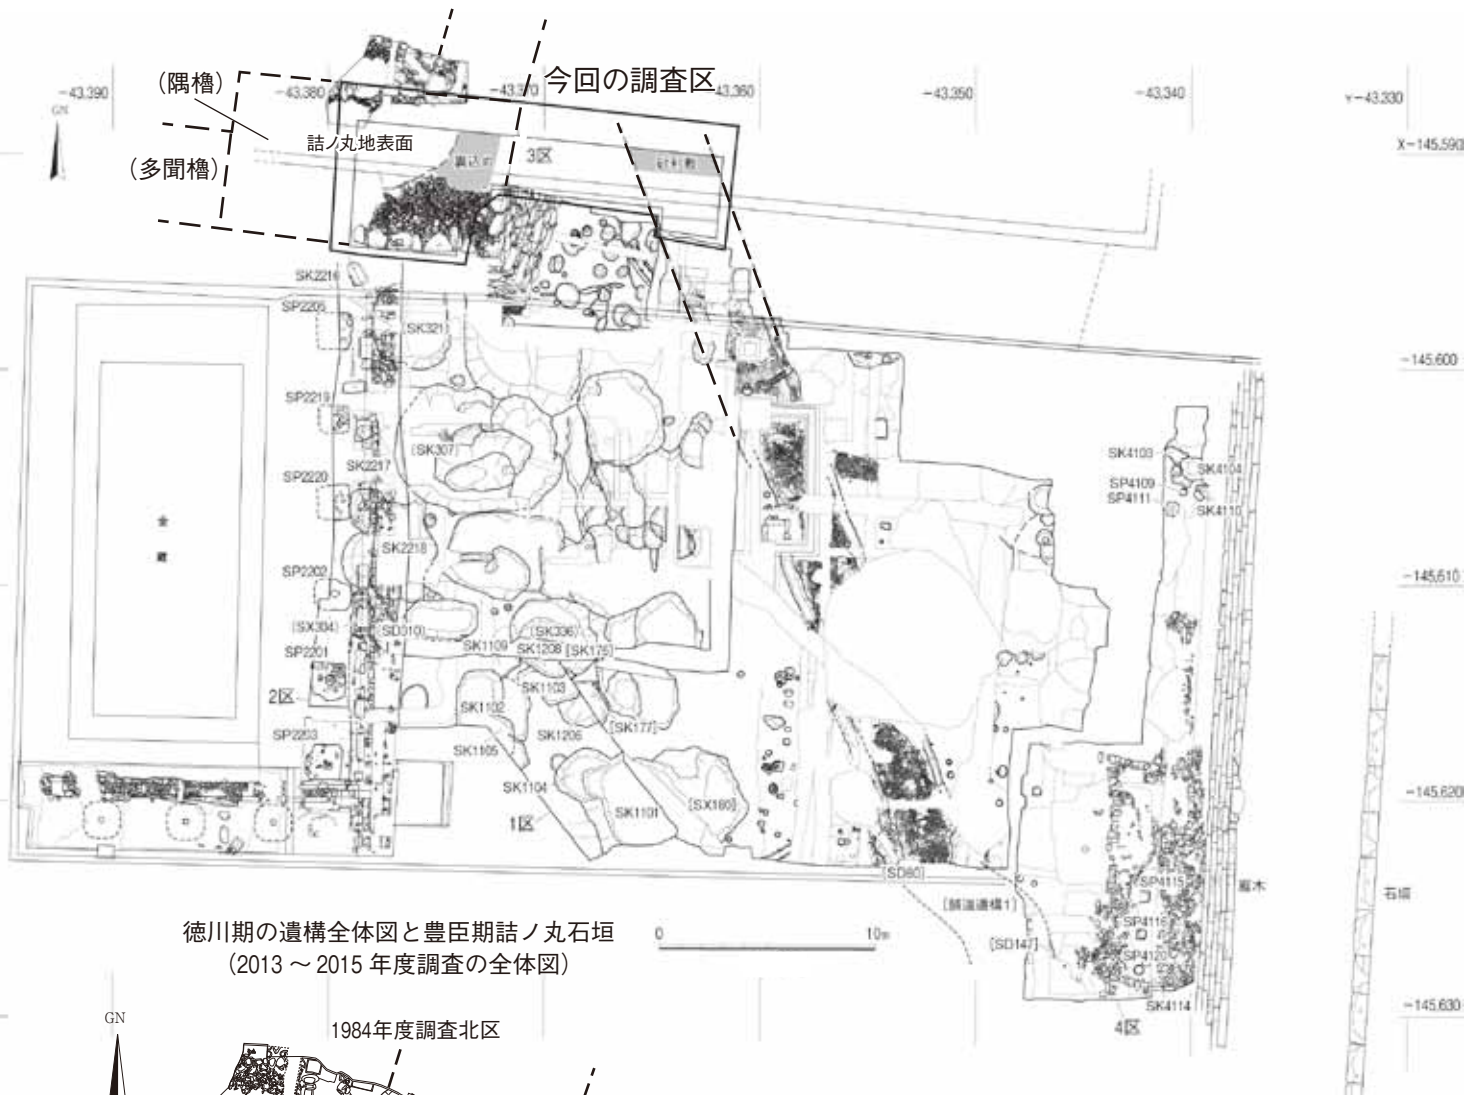
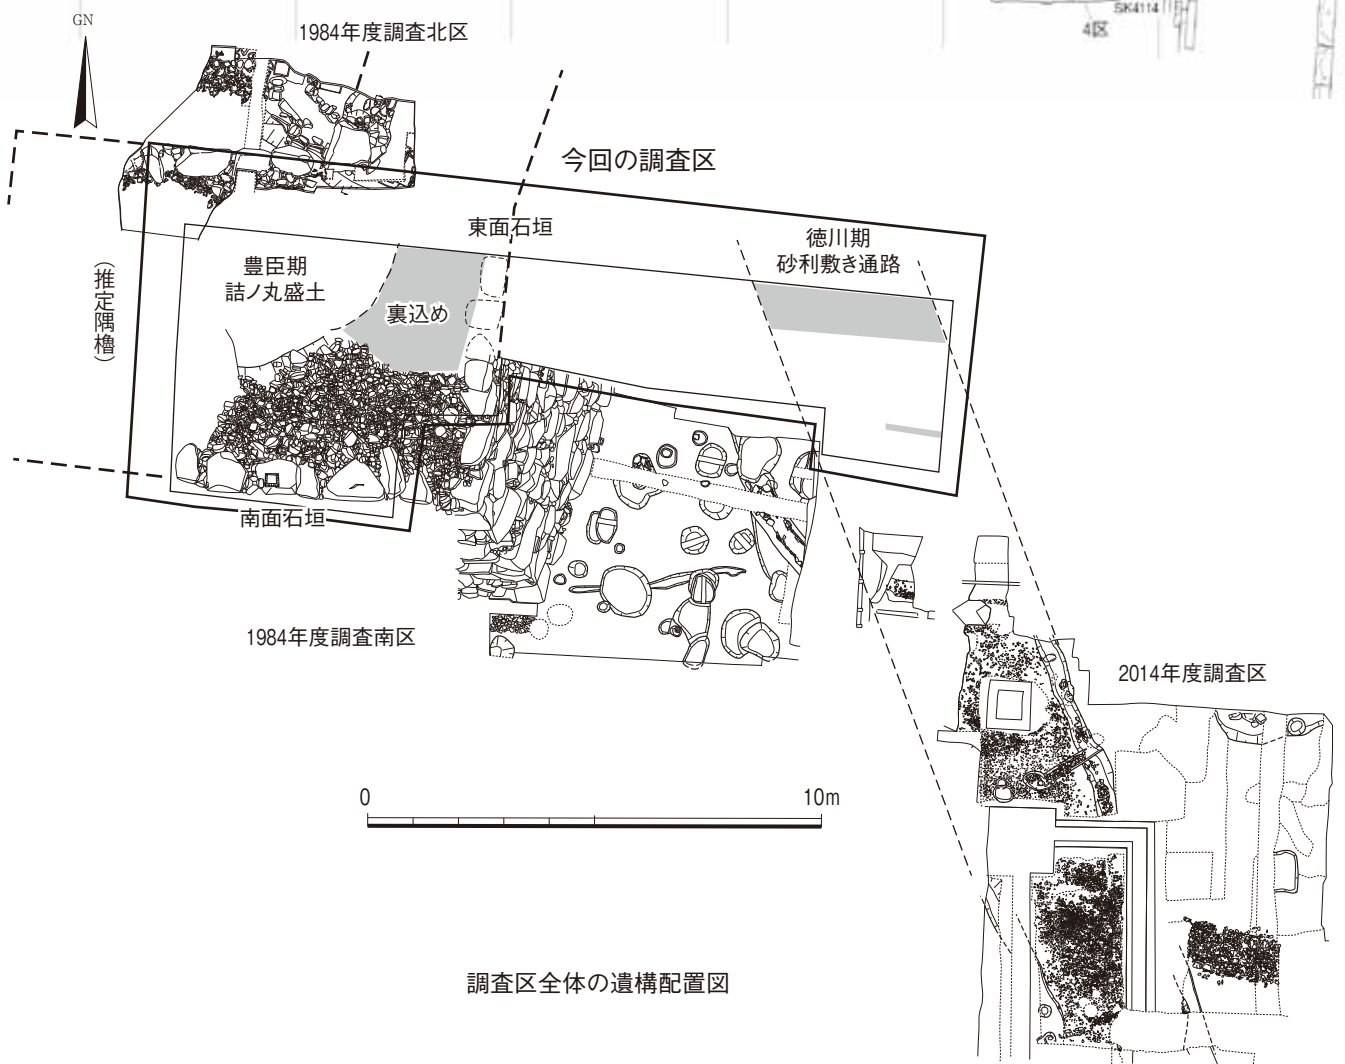
調査区的位置

豊臣期大坂城詰ノ丸を発掘 今回の調査区では、大手前配水池南辺の法面下を発掘し、1984（昭和59）年に発掘された豊臣期大坂城の詰ノ丸東南隅の石垣上部を再発掘するとともに、さらに北側を掘り進めて隅櫓があったと推定される範囲の地表面や北に続く東面石垣の延長部を確認しました。隅櫓の場所の南北幅は約7.2mで、地表面は大坂ノ陣の際に焼けた瓦や土が穴に捨てられたり整地されており、ここに櫓などの建物があったことを裏付けています。

徳川期の砂利敷き通路を確認 調査区の東部では昨年度発見された砂利や瓦片を敷いて舗装された幅2.1mの通路の北延長部分を確認され、まっすぐ北西方向に40m以上延びることがわかりました。また、通路の下にはそれ以前に大量の瓦を捨てた穴も見つかり、通路をつける前はゴミが捨てられるような空地だったようです。
